连平三角维某某科技有限公司“12·11” 一般机械伤害事故调查报告

一、报告开篇和事故性质认定

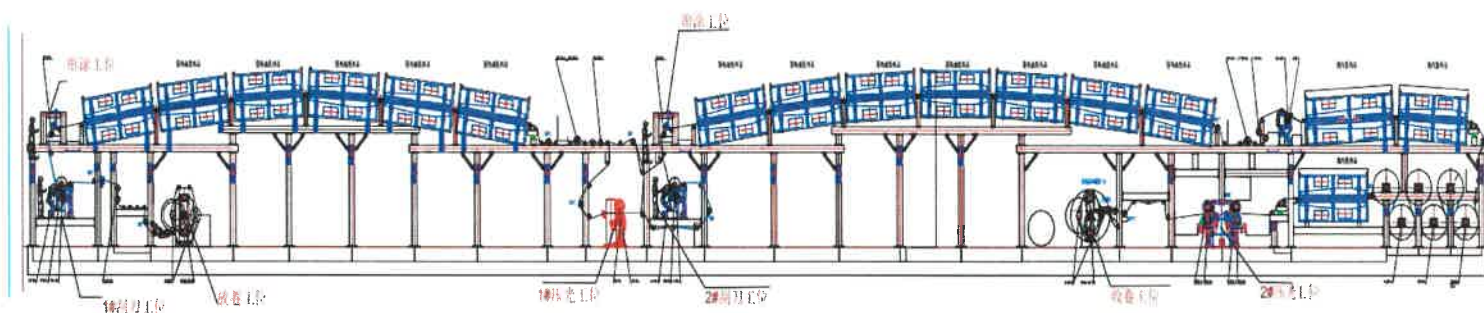
图1 3号生产线

事故发生在涂布车间 3 号生产线，该生产线有帘涂、刮刀、放卷、压光、收卷等工位（如图所示 1）。如果发生断纸，整个

3号生产线都需要停机，个别压光机压光辊会有料渣，需要在操作台将压光机开启低转速来清理料渣，在将料渣以及断的纸都清理干净后才能重新开始生产。

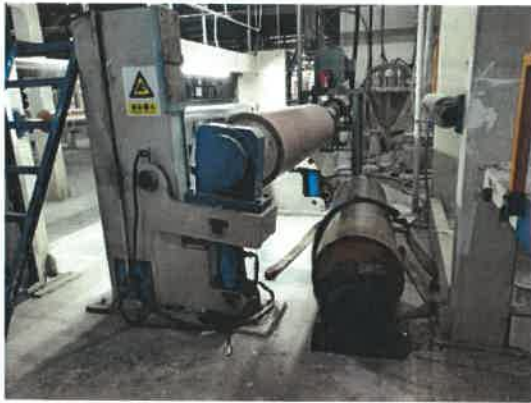
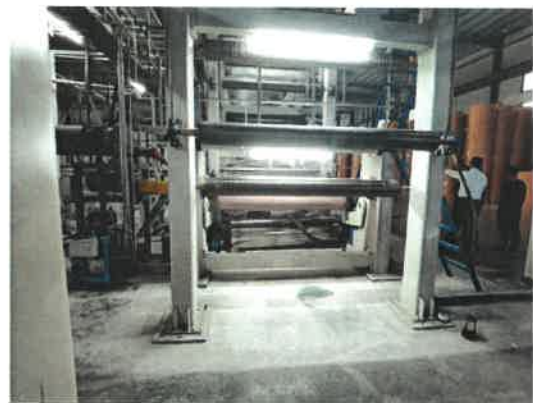
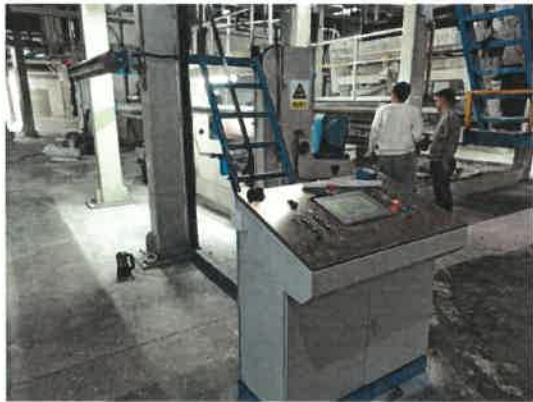
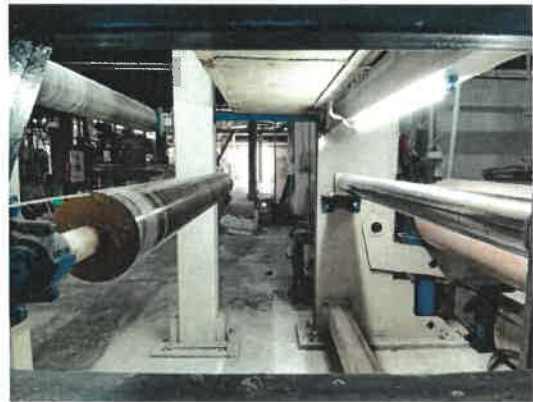
事故地点位于维某某公司涂布车间 3 号涂布生产线。现场勘察情况是：3 号涂布生产线已经全线停止，1 号压光机的压光辊已被拆卸至地面，田某已被送至连平县殡仪馆。事故现场图见图 2、图 3、图 4、图 5。

田某安全意识薄弱，自我保护意识不强，在压光辊卷入侧清理料渣时，违反岗位安全操作规程¹，导致双手被卷入机器，头部被卡住，受伤致死。

安全生产主体责任。一要全面建立完善安全教育培训制度，强化培训制度落实和培训效果，保证从业人员具备必要的安全生产知识，熟悉有关的安全生产规章制度和安全操作规程，掌握本岗位的安全操作技能，了解事故应急处理措施，能够妥善处理突发情况；二要严格落实各项安全风险防控和隐患排查治理制度措施，对存在的安全风险进行全面的辨识，分级分类建立隐患问题清单台账，逐一制定管控措施并明确责任人，全面排查和彻底消除各类安全风险和隐患问题，确保企业主体责任体现在生产经营的各个环节。
