连平三角佳某某铝品有限公司“11·2” 一般高处坠落事故调查报告

一、报告开篇和事故性质认定

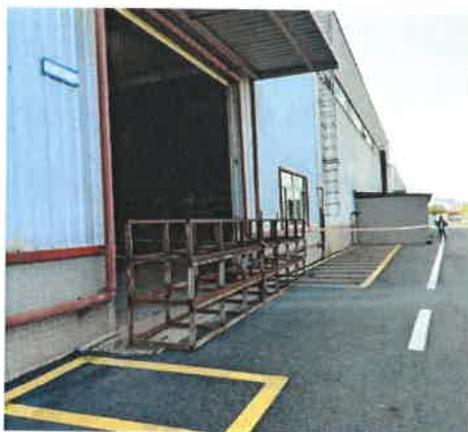
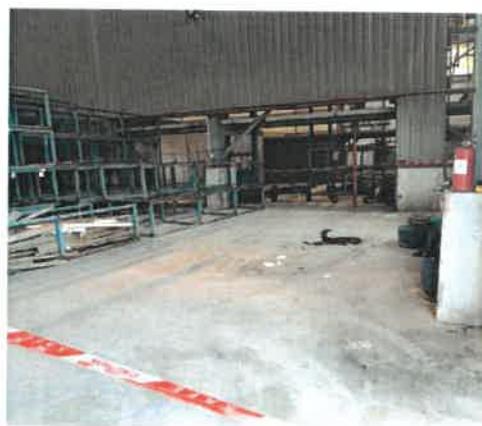
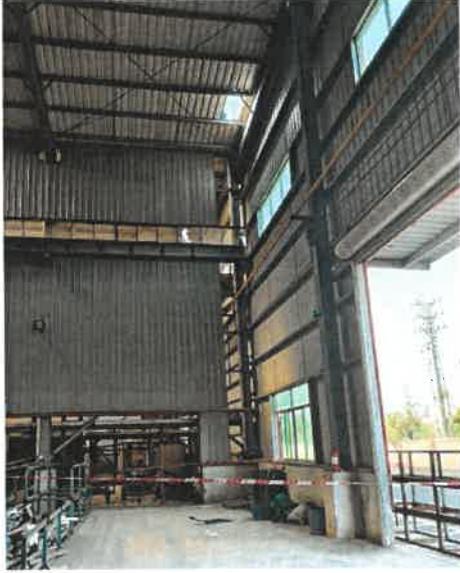
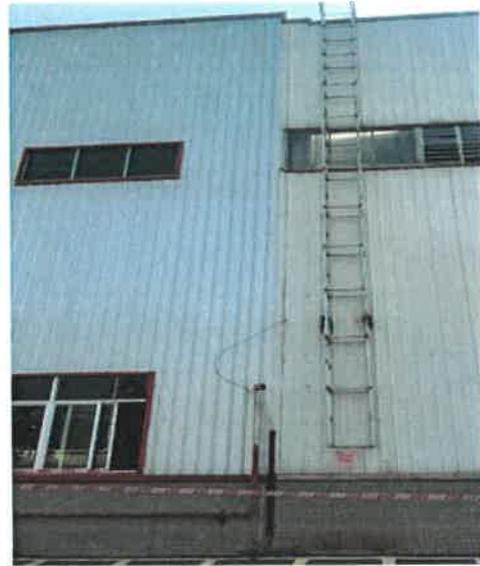
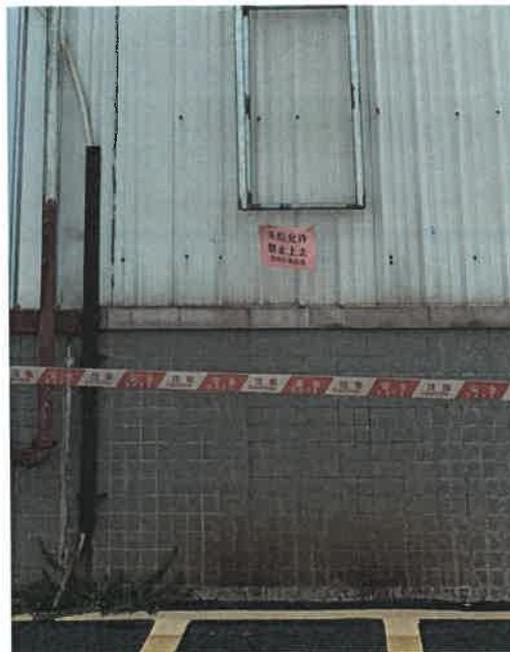
事故发生后，调查勘验的现场情况为：事故地点位于佳某某公司钢结构车间厂房内（该事故发生时，事故发生车间属于停产阶段，现场无作业和管理人员。），距离厂房门口直线距离四至五米处，事发点上方离地面大约12米高的纤维瓦屋顶有一个大小约为1米×0.5米的窟窿。伤者已被送往医院抢救，地面留有血迹和纤维瓦碎片。事故现场见图1、图2、图3、图4、图5。

董某都个人安全意识薄弱，违反高处安全操作规程，在不具备高处作业资格且未做好安全防护措施的情况下，擅自攀上约12米高的钢结构车间厂房房顶勘察情况时³，踩踏到没有钢檩条支撑的纤维瓦上面，导致坠落至地面，造成头部严重受伤，经抢救无效死亡。

（一）广东亮某智慧能源有限公司要认真汲取事故教训，认真查找和整改安全生产工作中存在的漏洞和薄弱环节，切实落实企业安全生产主体责任。一要建立健全本单位的安全生产责任制，组织制定安全生产规章制度和安全操作规程，严格按照操作规程要求作业；二要组织制定并实施本单位安全生产教育和培训计划，加强员工教育培训，保证特种作业人员掌握安全操作技能和应急处理措施；三要依法提取并合理使用安全生产资金，确保企业具备安全生产条件；四要加强作业人员的资格审查，从事高处作业的特种作业人员须经专门的安全作业培训考核，取得相应特种作业操作资格，方可上岗作业。
